VALIUTOS DETEKTORIUS Safescan 155i

TECHNINĖS PRIEŽIŪROS IR PROBLEMŲ SPRENDIMO INSTRUKCIJA

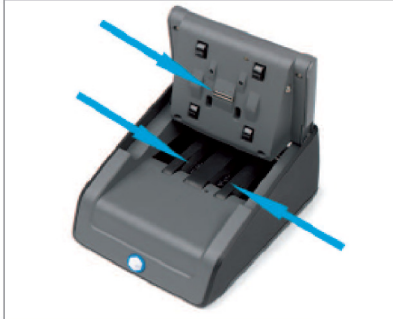
Kad įranga veiktų ilgiau, rekomenduojame retkarčiais nuvalyti jutiklius sausu medvilnės audiniu. Pav. kairėje.

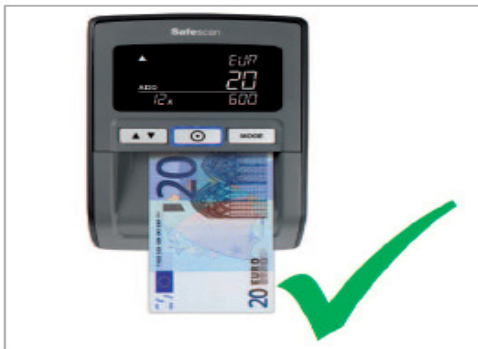
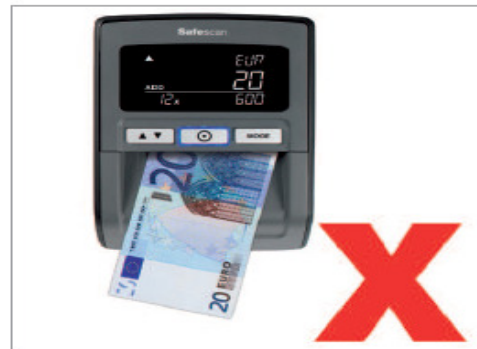
Įrenginiui identifikavus padirbtus banknotus prašome įvertinti šias sąlygas. Įrenginiui pranešus apie padirbtą banknotą, dar kartą įdėkite banknotą kita puse.

Problema	Priežastis	Sprendimo būdas
Įrenginys visus banknotus identifikuoja kaip padirbtus	Nešvarus sensorius	Nuvalykite sensorių, kaip nurodyta šioje instrukcijoje
	Įrenginys nustatytas atpažinti ne tą valiutą	Paspauskite ir palaikykite MODE mygtuką 3 sekundes – pasikeis valiuta.
	Netiesiai dedami banknotai	Dėkite banknotus tiesiai, kaip nurodyta šioje instrukcijoje
Visi tam tikro nominalo banknotai atpažįstami kaip padirbti	Įrenginyje neįrašyta programinė įranga su naujų banknotų pavyzdžiais	Prijunkite įrenginį prie kompiuterio ir iš gamintojo tinklalapio http://www.safescan.com/en/support/14/ parsisiųskite naują programinę įrangą
Mirksi baterijos indikatorius	Baterija kraunasi arba liko mažiau nei 20% elektros energijos	Prijunkite elektros įkroviklį prie įrenginio, kad įsikrautų baterija
Visi CHF/PLN/HUF banknotai identifikuojami kaip padirbti	CHF/PLN/HUF banknotai gali būti atpažįstami juos dedant tik vienu būdu	CHF/PLN/HUF banknotus dėkite nominalu žemyn
